| 15-178 | Umbau und<br>Modernisierung Teckschule | Rauberweg 5,<br>Dettingen u. Teck | | | |
| Plannummer | Ebene | Werkplanung | | | |
| 692 | Anbau Küche<br>Erdgeschoss | | | | |

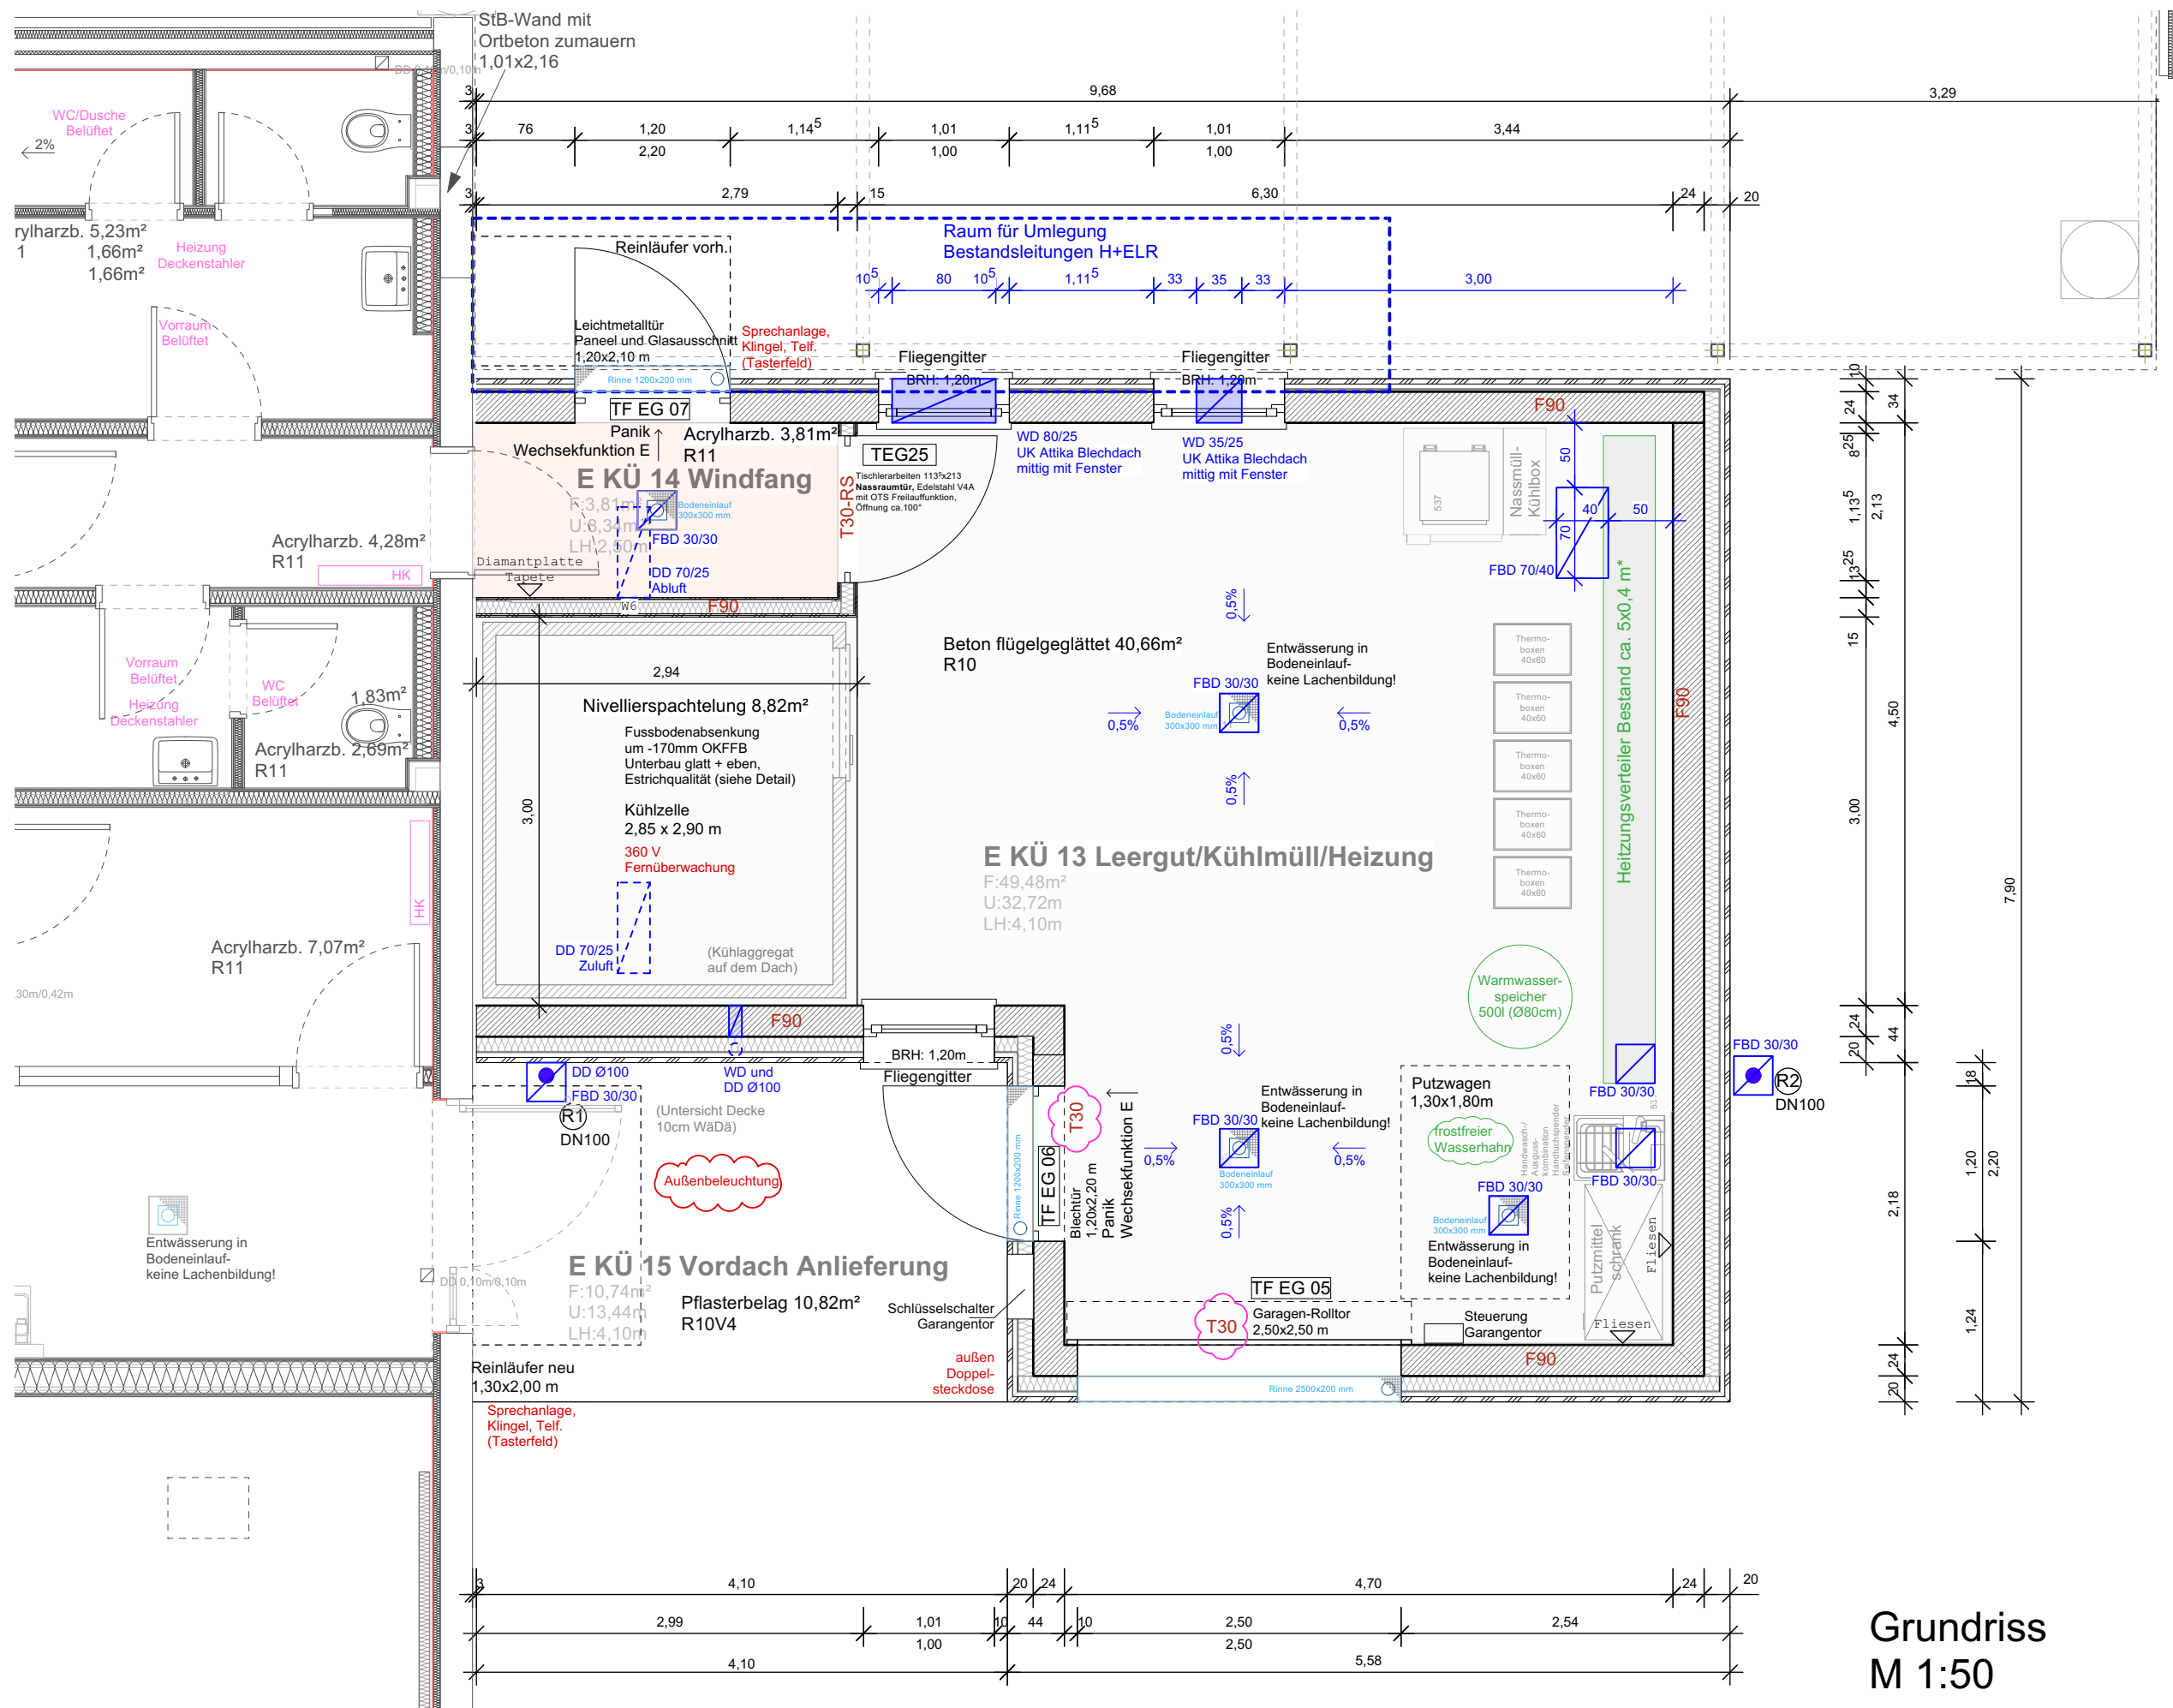
Grundriss  
M 1:50

Index 01 | 01.02.2021 | go: MW-Wand West entfernt (Angabe Statiker)  
dadurch Kühlzelle 1,85m tief.  
Index 02 | 19.03.2021 | go: Anpassung Angaben Statiker,  
Stahlträgerrost Lüftungsgeräte,  
Durchbrüche ergänzen
